2.	Studzienka z kratą	eksploatowana	
1.	Osadnik Imhoffa – przyjmowanie ścieków z szamb	eksploatowany	
L.p.	Nazwa	Stan	Opis punkt
Aktualny układ technologiczny		punkt 4	***
Opis		Numer punktu	Numer rysunku
Opracował	mgr inż.Adam Terlecki	28-05-2019	
Zakład Technologii Oczyszczania Ścieków mgr inż.Adam Terlecki 60-950 Poznań Os.Zwycięstwa 15/46 tel./fax.(+48-61) 826-76-97			
Obiekt: Oczyszczalnia ścieków – Chociwel [pow.stargardzki, woj.zachodniopomorskie]			
Nazwa: Układ technologiczny biologicznego oczyszczania ścieków – stan aktualny			
Skala *****		Rysunek nr 1

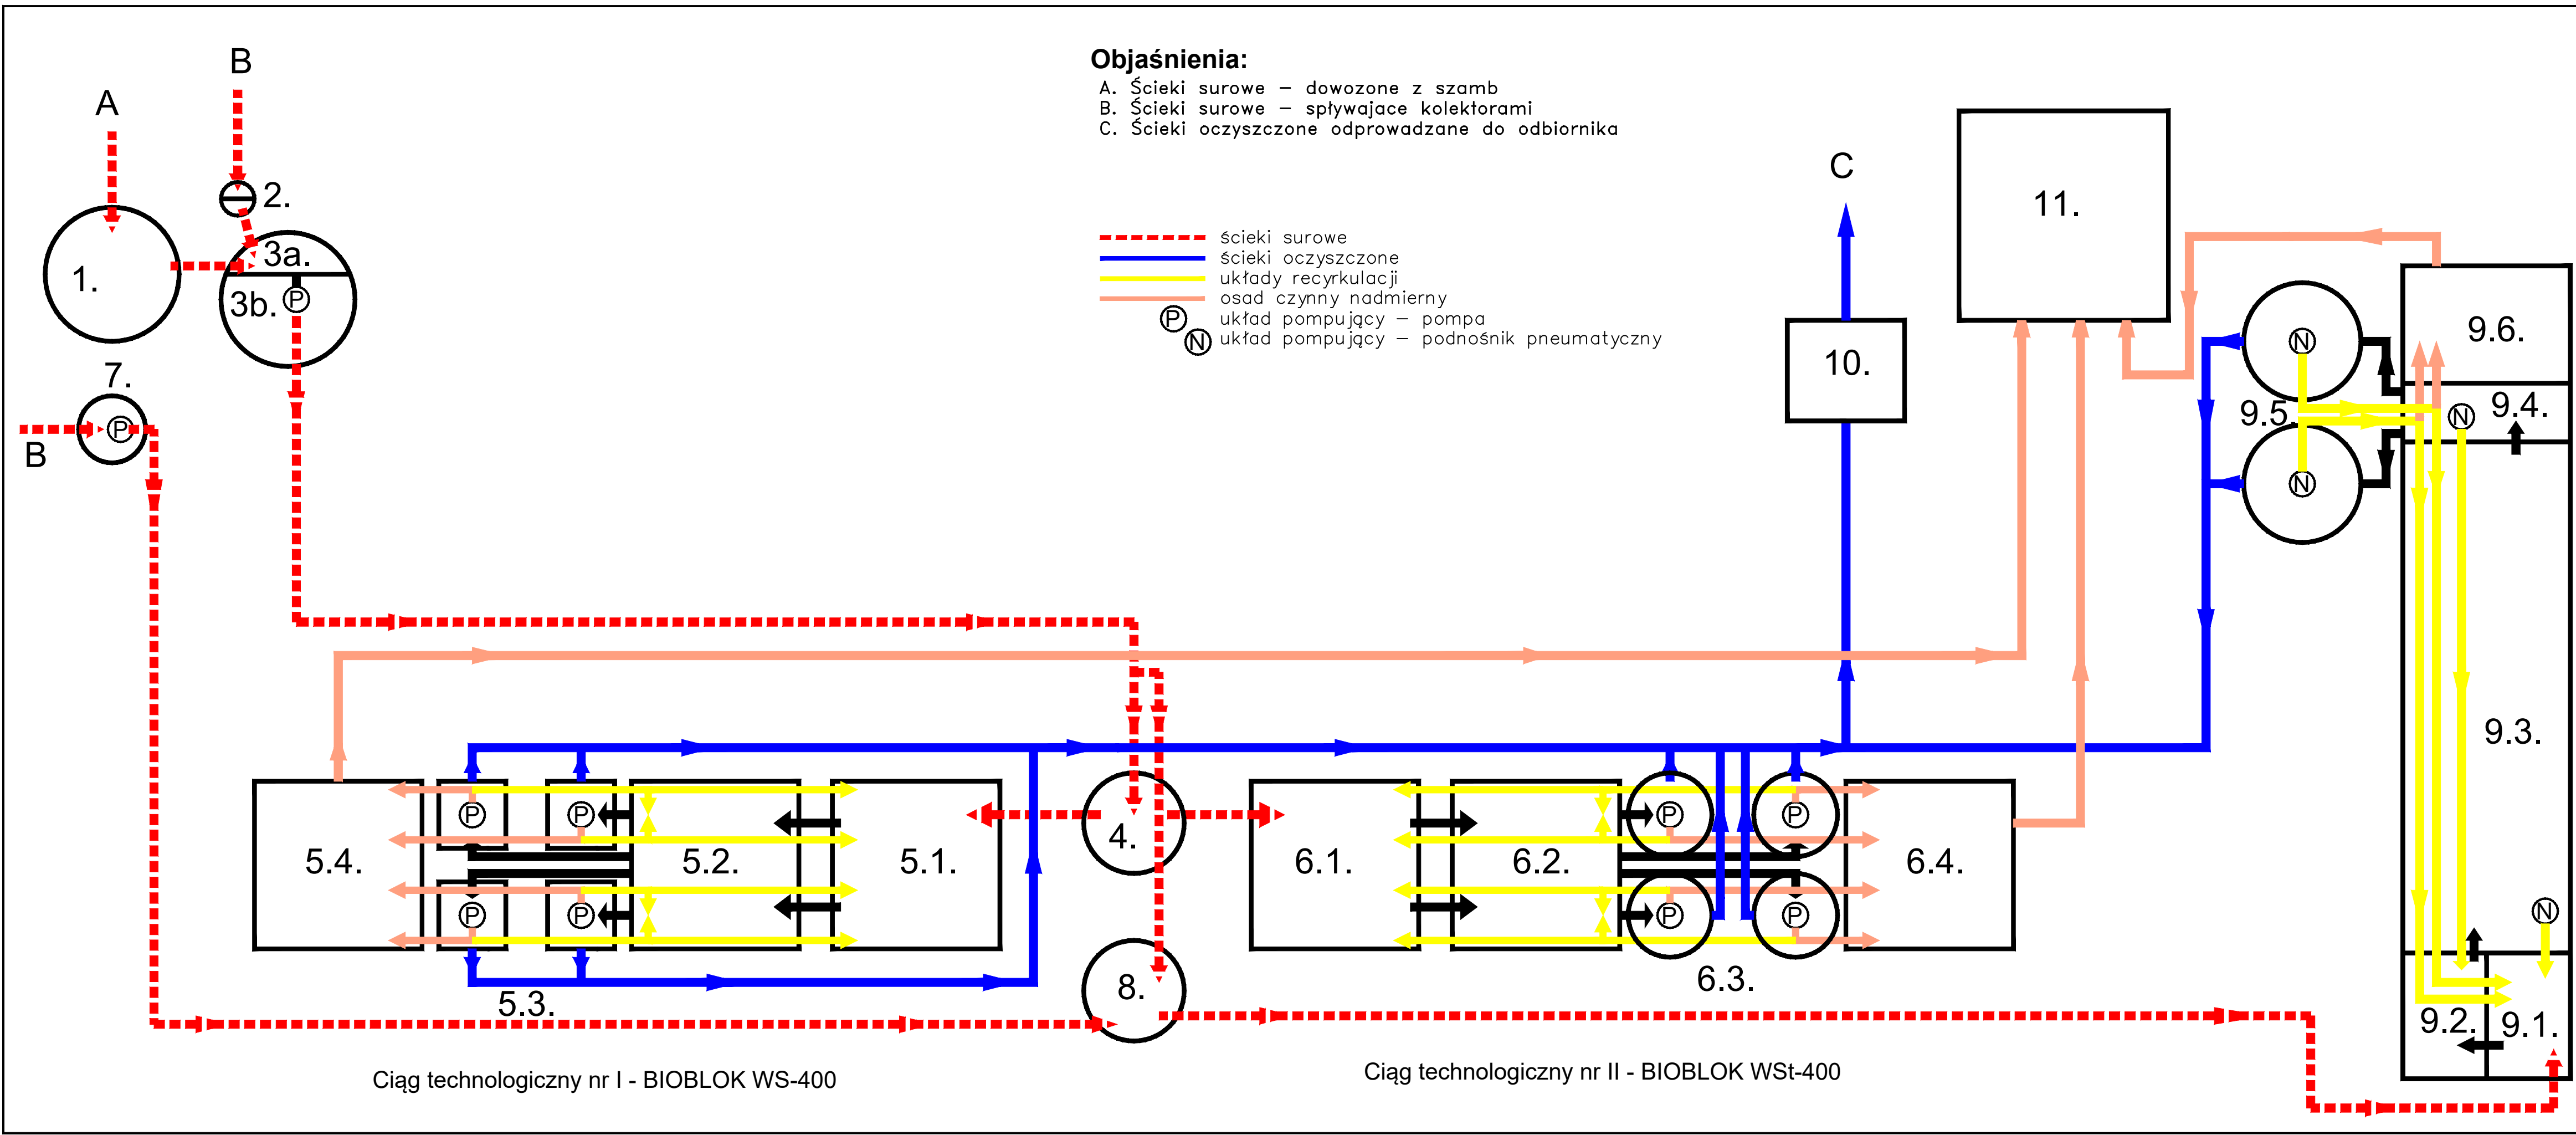
Ciąg technologiczny nr III - BIOBLOK PS-600			
	Zbiornik	nie eksploatowany	
11.	Poletko osadowe	eksploatowane	
10.	Pomiar ilości odprowadzanych ścieków oczyszczonych	eksploatowany

9.6.	Komora stabilizacji osadu czynnego nadmiernego	eksploatowana	
9.5.	Zespół osadników wtórnych	eksploatowany	
9.4.	Komora odgazowania	eksploatowana	
9.3.	Komora tlenowa	eksploatowana

9.2.	Komora niedotlenione	eksploatowana	
9.1.	Komora beztlenowa	eksploatowana	
9.	Ciąg technologiczny nr III – BIOBLOK PS–600	eksploatowany	
8.	Komora rozdziału z piaskownikiem – nr 2 [nowa]	eksploatowana

7.	Przepompownia P2	eksploatowana	
6.4.	Komora stabilizacji osadu czynnego nadmiernego	nie eksploatowana	
6.3.	Zespół osadników wtórnych	eksploatowany	
6.2.	Komora napowietrzania nr II	eksploatowana

6.1.	Komora napowietrzania nr I	eksploatowana	
6.	Ciąg technologiczny nr I – BIOBLOK WSt–400	eksploatowany	
5.4.	Komora stabilizacji osadu czynnego nadmiernego	nie eksploatowana

5.3.	Zespół osadników wtórnych	nie eksploatowany	
5.2.	Komora napowietrzania nr II	nie eksploatowana	
5.1.	Komora napowietrzania nr I	nie eksploatowana	
5.	Ciąg technologiczny nr I – BIOBLOK WS–400	nie eksploatowany

4.	Komora rozdziału z piaskownikiem – nr 1 [stara]	eksploatowana	
3b.	Komora pomp	eksploatowany	
3a.	Komora ściekowa	eksploatowana	
3.	Przepompownia P1	eksploatowana
